一汽大众新速腾汽车耦合杆式后轴纵臂断裂  
问题技术评估报告

二〇一五年九月

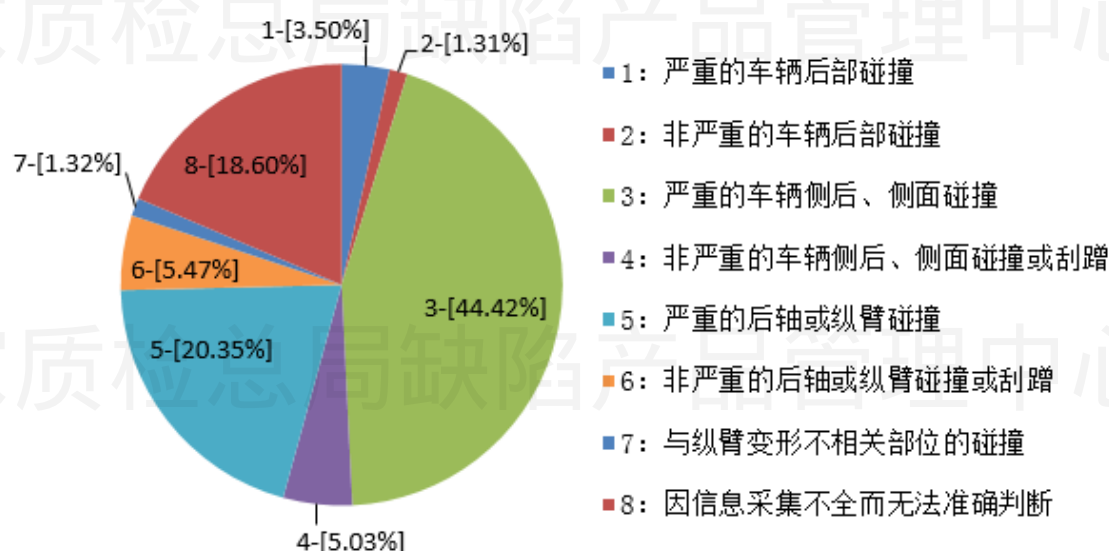
图 2.2-1 后轴纵臂变形或断裂案例分类情况（未加装衬板）

（1）截至 2015 年 8 月 31 日，中心共收集到 457 例未加装衬板时纵臂变形或断裂的案例（断裂案例 75 例，变形案例 382 例）。根据生产者提供的案例照片、车辆现场勘查和车主电话回访等信息，中心组织专家对收集到的 457 例未加装衬板纵臂变形或断裂的案例进行了分类和分析，如图 2.2-1 所示。其中，约 11.81%

的案例是车辆在受到碰撞或刮蹭后，从外观上看无明显的变形，且能够继续行驶，很多车主通常会认为该碰撞或刮蹭并不严重，也不会主动对车辆后轴进行检查或维修。上述 11.81%的案例中，“非严重的车辆后部碰撞”占 1.31%，“非严重的车辆侧后、侧面碰撞或刮蹭”占 5.03%，“非严重的后轴或纵臂撞击或刮蹭”占 5.47%。

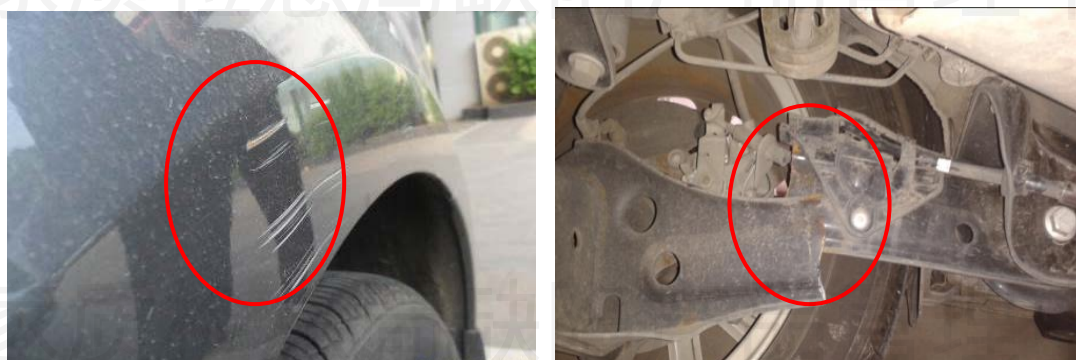
图 3.1-1 生产者备案的案例照片（车辆左后侧有轻微刮蹭）

例如：生产者备案的案例照片显示（见图 3.1-1），车辆仅左后侧有轻微刮蹭的痕迹，而外观无明显变形或损坏，这种情况不易引起车主对后轴的关注，在车辆继续使用过程中，纵臂发生断裂。

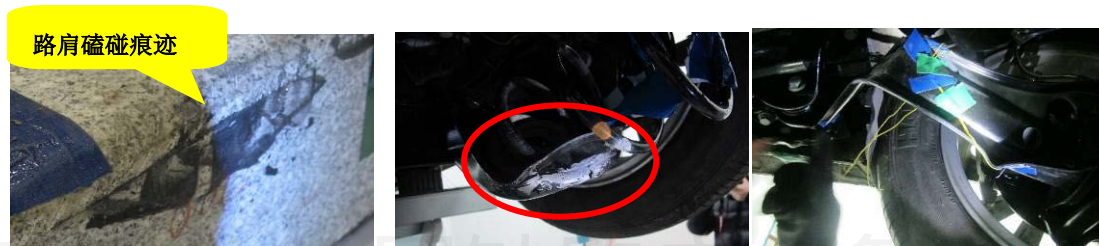
图 3.4-1 K15B0-1 试验后弹簧托架与路肩的碰撞痕迹

在牵引倒车 0° 制动撞击路肩试验中，发现部分车辆的弹簧托架与路肩发生了刮蹭甚至碰撞。例如表 3.4-1 所示的编号为 K8B0-1、K10B0-1 和 K15B0-1 的试验中，弹簧托架皆与 210mm 高路肩发生刮蹭或碰撞。其中，弹簧托架与路肩碰撞痕迹如图 3.4-1 所示。

表 3.4-2 的试验数据显示, 在撞击速度较低 (10.7km/h) 的情况下, 当弹簧托架与路肩发生碰撞时, 纵臂产生了较大变形 (下边缘变形量为 78mm), 而在撞击速度较高 (14.87 km/h) 的情况下, 当弹簧托架与路肩未发生碰撞时, 纵臂无明显变形 (下边缘变形量为 1.25mm)。试验数据说明, 弹簧托架与路肩等障碍物碰撞增加了纵臂变形的可能性和变形量。在收集的纵臂变形或断裂的案例中, 部分案例存在弹簧下托架与障碍物刮蹭或撞击的情况, 与试验情况相符。

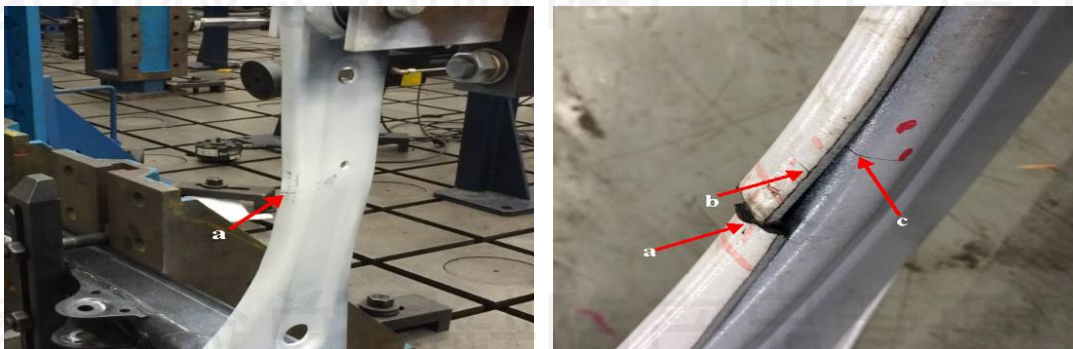
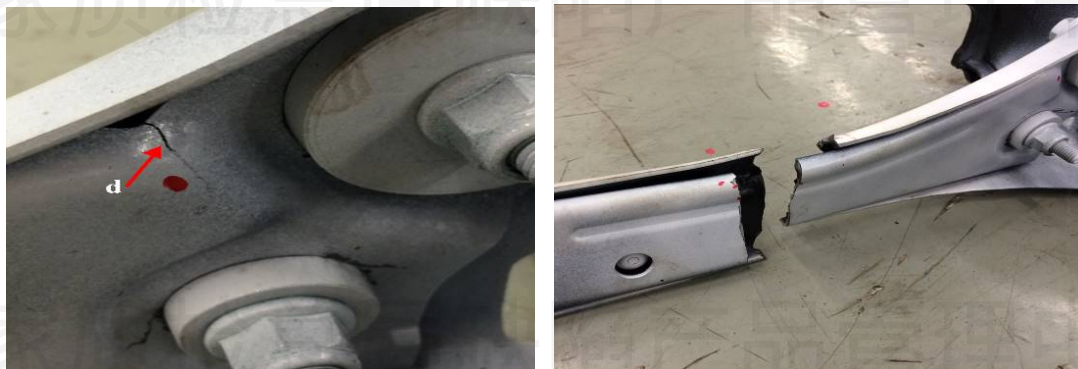
图 4.3-1 加装衬后纵臂纵向拉压疲劳试验中的裂纹扩展情况

加装衬板后，在下边缘预变形量为 11mm 试件的后轴纵臂拉压疲劳试验中，当循环次数为 3698 次时，纵臂首先出现 3mm 裂纹 a；当循环次数达到 12081 次时，纵臂上的裂纹 a 扩展至 60mm，纵臂出现 6mm 的裂纹 b，衬板出现 8mm 的裂纹 c；当循环次数达到 15295 次时，纵臂在裂纹 a 处断裂，裂纹 b 未扩展，衬板裂纹 c 达到 10mm，衬板端部连接螺栓处出现 10mm 裂纹 d；当疲劳循环次数达到 16330 次时，衬板最终断裂。加装衬后纵臂纵向拉压疲劳试验中的裂纹扩展情况如图 4.3-1 所示。

上述后轴纵臂拉压疲劳试验和实车道路试验数据均说明,加装衬板后,从变形到最终断裂的过程为:纵臂首先出现裂纹,接着衬板出现裂纹,继而纵臂断裂,衬板相继发生断裂。
